借助 OPT100 在线 DGA 监测系统确定热点

维萨拉 OPT100 安装在位于阿根廷 - 乌拉圭交界的 CTM Salto Grande 公司处，用于评估 50/50/100 MVA 变压器上的气体问题，这样在变化的工作状况下经过一年针对于此的研究，就可以确定气体水平与工作状况（比如负荷与顶层油温）之间是否相关。

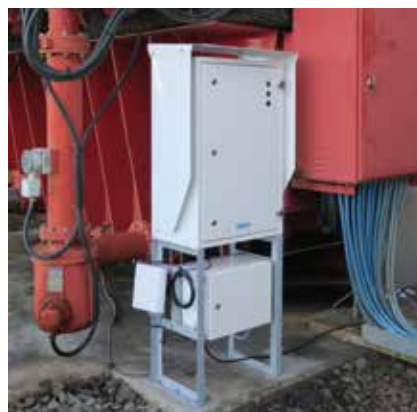
图 1. 安装的在线 DGA 监测系统 OPT100。进油管 and 出油管连接到底部的排放阀。

2017 年 6 月，安装了维萨拉 OPT100 多气体 DGA 系统，用于实时测量主要的故障气体（图 1）。该监测系统在运行期间连接到变压器，因为水电站的工作状况不允许任何中断。OPT100 的独特设计决定了这根本不成问题，而且只用了半天就完成了安装。使用 OPT100 基于浏览器的集成软件以及一个蜂窝调制解调器来收集信息。

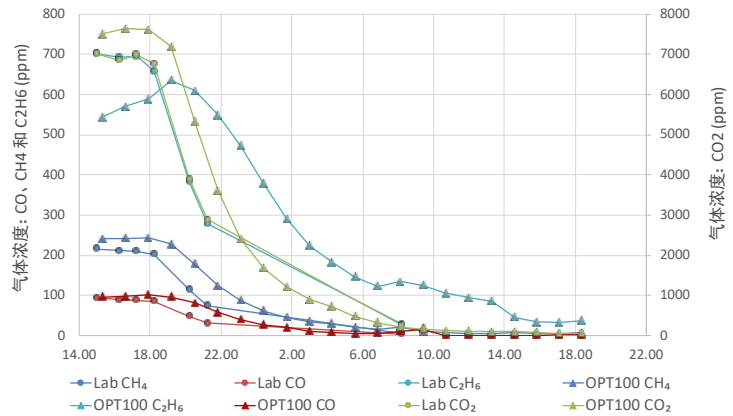
图 3. 排气阶段与实验室样本分析对比的 OPT100 响应。

2017 年 10 月对该变压器进行了排气。此期间 OPT100 未停止测量。同时，每两小时就采集一次实验室样本。两组结果的情况显示在图 3 中。

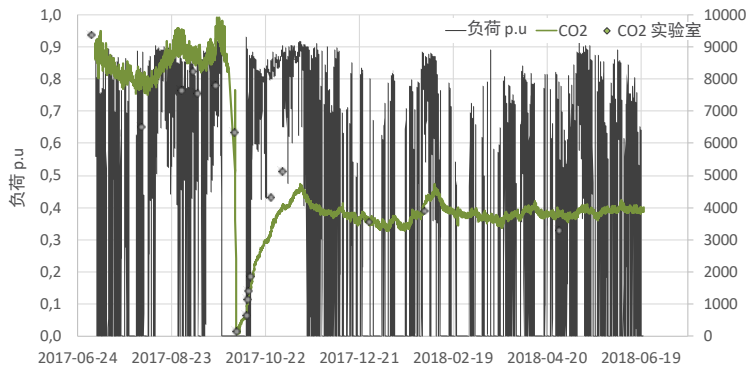
图 4. 试用期间 CO₂ 与负荷的对比。

图 4 显示：OPT100 在线监测系统以及实验室参照数据测量的变压器负荷和油中 CO₂ 浓度均显示：高负荷期间 CO₂ 明显升高。负荷较小或变动时，CO₂ 保持稳定甚至降低。这可能表明：长期存在较高负荷时，变压器内部有一个较热区域导致从纸张或油形成了 CO₂。

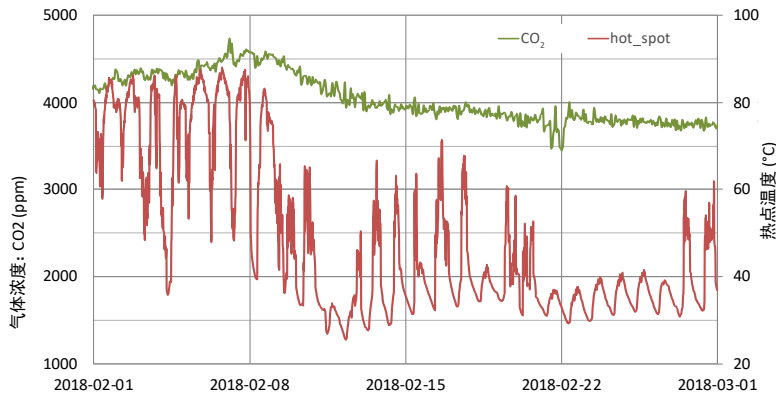
图 5. 一个月内的计算热点温度和油中 CO₂ 浓度。

负荷和温度较低期间 CO₂ 的降低可能是因为纸张与油之间的 CO₂ 交换随着温度而变化。单从负荷数据来看这一点并不明显，但当我们考虑到估计的热点之后，它就变得清晰起来：

$T_{\text{热点}} \approx T_{\text{顶层油}} + H * gR * ipu^2$ ，其中 gR 是在 FAT 期间在工厂测量的线圈与油之间的平均温度差，H = 2 是估计的热点因子（图 5）。

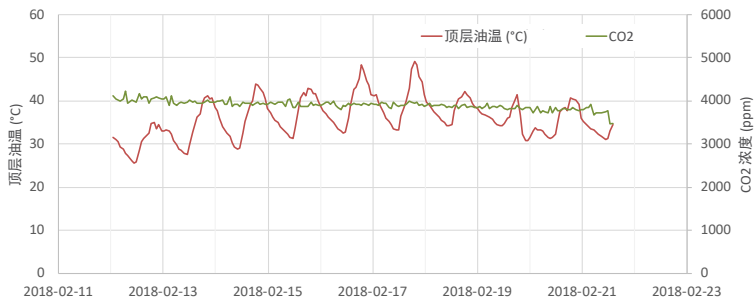
图 6. 约一周内的顶层油温和油中 CO₂ 浓度。

使用估计的热点温度试算了若干数学模型：一个是线性模型，另一个是包含作用于 CO₂ 浓度的热点阈值（估计在 +70°C 左右）的模型。需要进一步的工作来细化这些模型。不过，这不是简单的相关，因为随时间推移可能出现大量 CO₂ 交换，而这不是仅仅几天的数据能够显现出来的（图 6）。

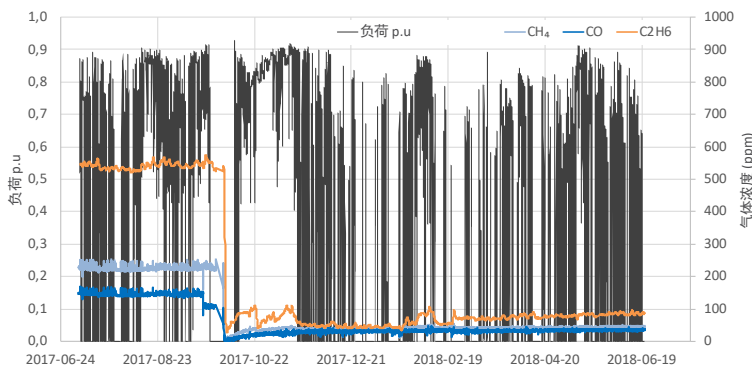
图 7. 试用期间的其他故障气体和负荷。

其他故障气体（除非可能是 C₂H₆）在试用期间都未显示出与负荷有任何明显的

关(图 7)。排气后气体水平立即提高很可能是因为油中有部分气体不能排气,例如浸在纸上的油和卡在狭小空间里的油。当这部分油扩散回处理过的油中时,气体水平随之提高。

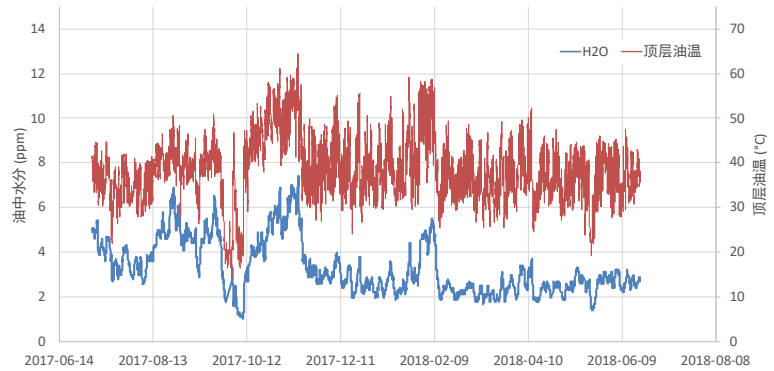
图 9. 随时间变化的油中水分 (ppm) 和顶层油温。

变压器油中的水分随着温度波动（或是因为负荷，或是因为环境温度，或是因为这两者）而变化。本研究中可以看到这种影响，如图 9 所示。图中显示了一年内顶层油温和油中水分 (ppm)。其中显示了水分如何随温度升高从绝缘纸表面释放到油中，然后随温度降低又重新被绝缘纸吸收。

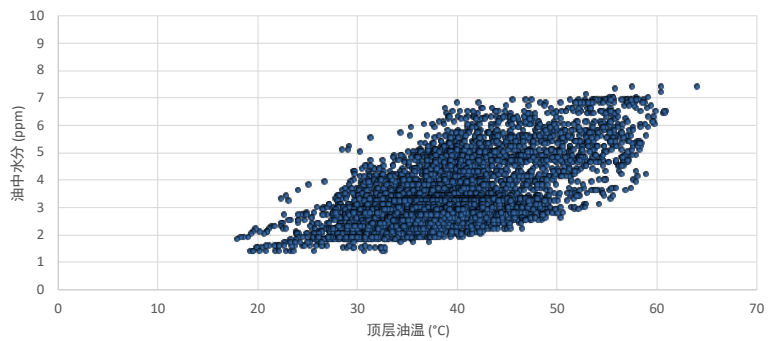
图 10. 油中水分与顶层油温。

不过，放水是比吸水更快的过程，因此绘制水分（单位为 ppm）随顶层油温变化的图（图 10）时，滞后显而易见。这意味着具有变动负荷的变压器永远不能达到均衡。
